# 道路管理用 3 次元点群データを活用した舗装修繕工事の施工検証

株式会社植木組 ○小野塚 晃  
品田 惇貴

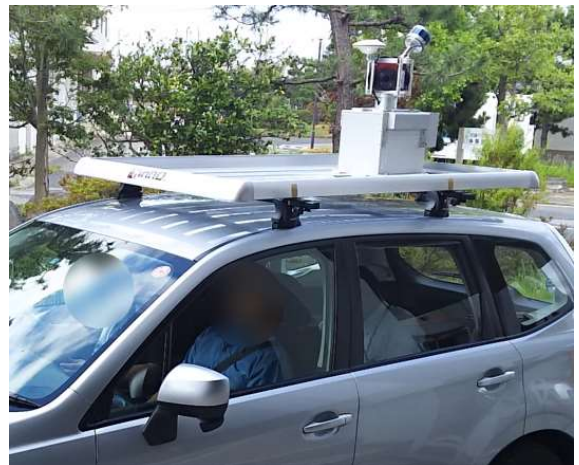
写真－1 北陸地方整備局 MMS

北陸地方整備局では、2019 年度からモバイルマッピングシステム（写真－1）（以下「MMS」という。）による 3 次元点群データ等の計測を行い、道路台帳附図作成の効率化や除雪の自動運転に向けた取組みを推進している。

データと同様に、照射部から照射されるレーザは1本である。それに対し、当該データ取得時に用いられた機器は、照射部から16本のレーザを縦並びの扇状に放射し、それを360°回転させながら計測している(写真-1、図-3)。そのため、この計測データから横断面を切り出すと、点群が層状に分布してしまうため、舗装工事を目的とした現況路面の横断プロファイルとしての活用には課題があった。

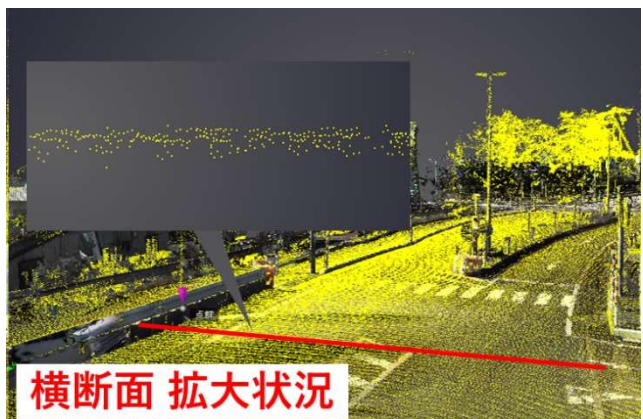
図－1 北陸 MMS で取得した点群

1 点目は、北陸地方整備局が取得したデータは、道路管理用を目的としていたため、「3 次元計測技術を用いた出来形管理要領(案)」で定められた精度基準は満たしていないという点である。図－1 の通り、横断面の点群が層状になっており、この状態では路面プロファイルを正確に表すことができない。また、比較として、図－2 に同地点において TLS で取得したデータを示す。一般的に舗装工事で用いられる MMS の場合、図－2 で示している TLS で取得した

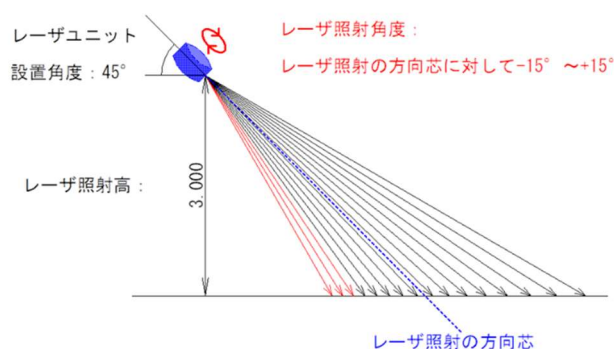
図-3 今回使用したMMSのレーザ放出機構

1点目として、レーザ本数の抽出を実施した。図-3に示した通り、レーザユニットに近い位置に対して照射されるレーザは、路面に対する入射角が大きくなり、遠ざかるにつれ入射角は小さくなる。一般にレーザ入射角が小さく、照射距離が長くなるにつれ、測定精度が低下することが知られている。そこで、図-3で示した矢印の通り、16本のレーザの中から、レーザユニットに近い手前側3本を抽出したことで、点群のばらつき具合に一定の改善を確認することができた(図-4)。

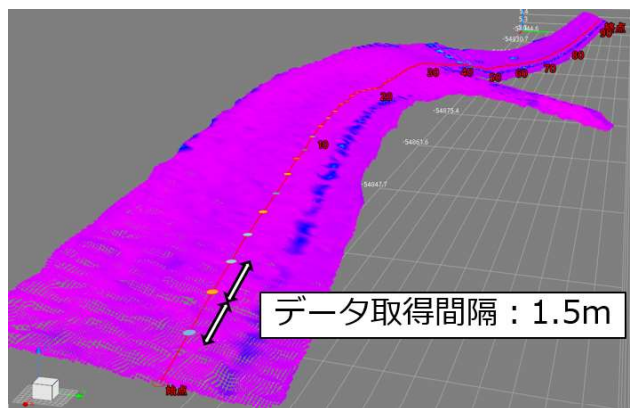
図-5 点群処理ソフト上での平坦性算出イメージ

以上のことから、今回の検証では、①MMS で取得した写真データ及び現地踏査時に撮影した路面状況写真との比較、②点群処理ソフト上で算出した MMS 及び TLS の平坦性の標準偏差の比較を実施した(図-5)。

その結果、①写真データと現地の比較では、極端にひび割れ等の変状が進んでいるようには見られないものの、定量的な評価として、ひび割れ率の算出などは行えなかった。②平坦性については、5 年前の MMS データよりも、工事受注後に取得した TLS データの標準偏差が小さい結果となった(表-2)。この理由として、MMS で取得されたデータ自体のばらつきが大きく、そのデータを用いて標準偏差を算出したことが原因として考えられる。

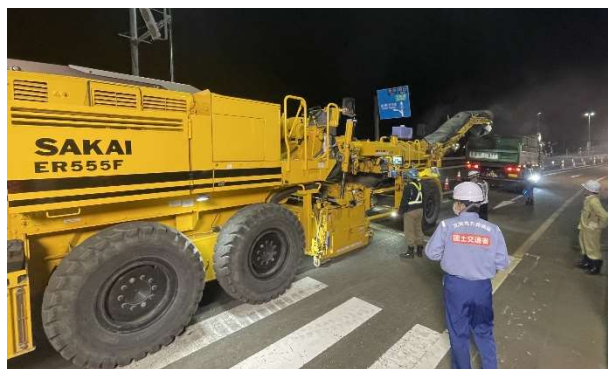
写真-2 路面切削施工状況

今回の現場検証では、TLS データを基に計画した切削面を比較対象とし、MMS データを基に計画・施工した切削面とを比較することで、実施工が可能か評価を行った。現場では切削完了時に TS 及び TLS による各種計測を行い、従来の出来形管理手法や面管理による比較を実施した。以下にその結果を示す。

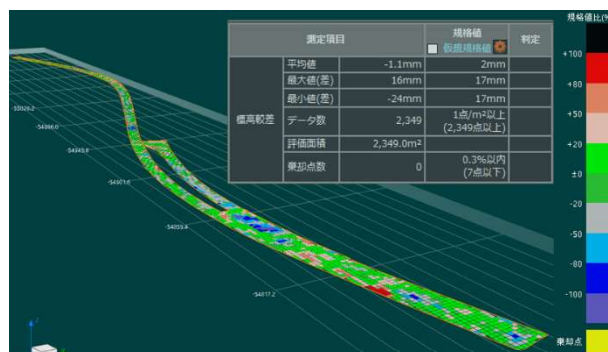
図-6 面管理による出来形評価結果

面管理とは、従来の管理断面での寸法管理とは異なり、3次元設計データや起工測量データを基にして計測データとの比較を行い、面的に出来形評価を行う管理方法である。今回の検証における標高較差の平均値は-1.1mm(N=2349)、最大値が+16mm、最小値が-24mm となり、規格値を満足した(図-6)。一部では極端に切削厚さが深い箇所も見受けられたが、施工時に現地合わせが必要となった箇所や、マシンコントロールによる制御が不安定となることが施工開始直後などに発生しており、施工上の影響が大きいと考えられる。
