## 3D モデルと ICT 舗装工を活用した道路融雪施設施工事例

株式会社 興和 水工部 係長 ○岡本 信寛  
技術開発室 係長 太刀川 翼 水工部 次長 石田 謙介

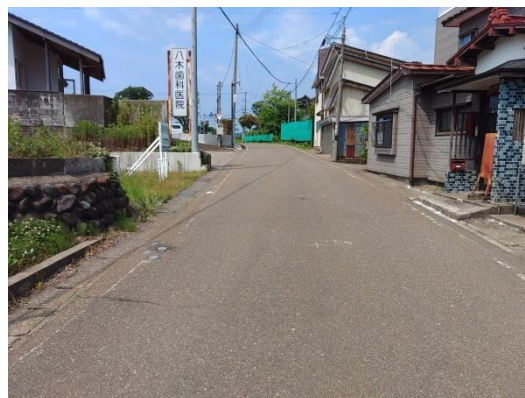
写真 4-1 現地着手前状況

図 4-1 に施工平面図及び断面図、写真 4-1～写真 4-2 に現地状況及び施工状況をそれぞれ示す。更新対象の融雪施設は主要地方道大潟高柳線の上越市吉川区原之町の約 590m 区間に設置されている(令和 6 年度更新延長 225m)。本道路は主要地方道であるが、道路幅員は 5.5m～6.0m 程度、沿線に民家や郵便局等の施設が立ち並ぶ生活道路でもある。安全施設を含めて片側交互通行に必要な幅員を確保できないこと、歩行者用通路を設ける必要があることから、片車線ずつ施工を進める必要があった。これに加えて、運用中の施設や郵便局の営業継続のため、各民家の乗り入れに配慮しながら施工する必要がある、施工延長を概ね 3 工区に分けて施工した。

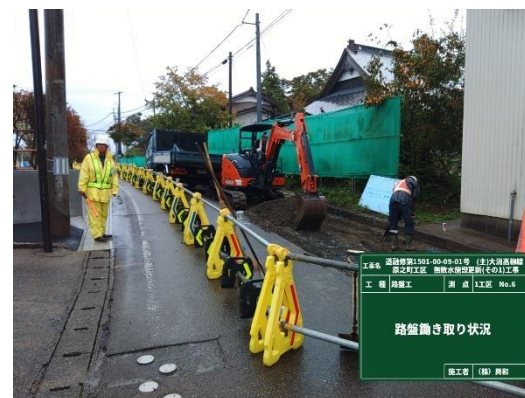
写真 4-2 規制状況

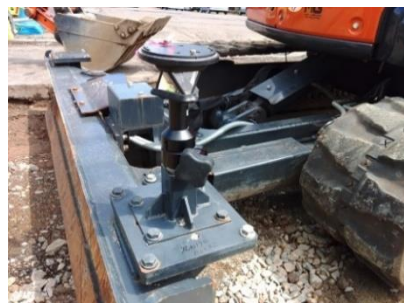
写真 5-2 プリズム設置状況

工事開始時に作成した三次元設計データに基づき、マシンコントロールによる粒度調整路盤工を施工した。幅員が狭くブルドーザーの使用が困難であるため、チルト、アングル動作制御可能な排土板搭載ミニショベルとトータルステーションを組み合わせたマシンコントロールを選定した。写真 5-1～写真 5-2 に路盤工施工状況を示す。排土板に取り付けたプリズムを自動追尾型のトータルステーションで視準して得たリアルタイムの位置情報を元に排土板の高さを自動制御する。本工法は、自動制御により高さが管理されるため、路盤の敷き均し、荒仕上げ、不陸正整までを1台で行うことが可能であった。

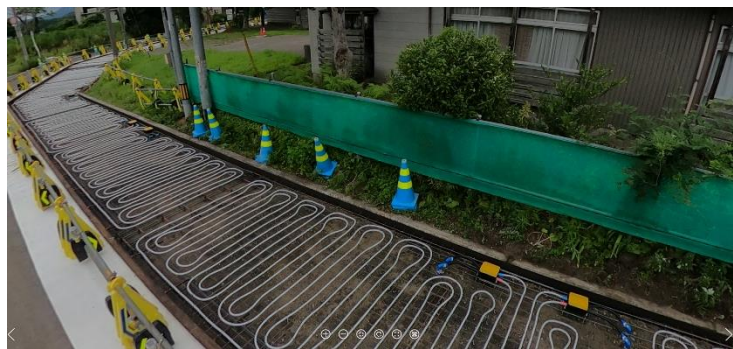
写真 6-1 放熱管敷設完了状況

融雪施設は舗装全面に配管が埋設されているが、その埋設位置が不明のため、維持管理がしにくい課題に対して配管埋設位置を確認できる3Dモデルの構築を試みた。放熱管敷設完了後、iPhone、iPadに搭載されているLiDAR機能とアプリケーション「PIX4Dcatch」を使用して埋設配管の3Dスキャンを実施した。

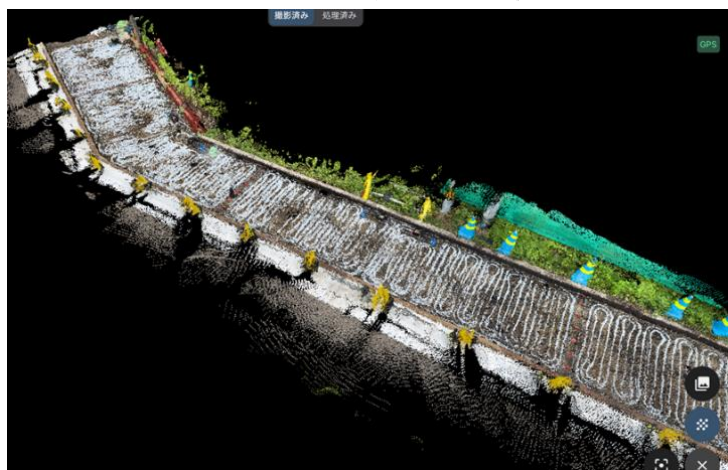
図 6-1 配管埋設位置 3D モデル

「PIX4Dcatch」ではLiDARによる3Dスキャンに加えて、撮影した写真から点群データを作成し、密度と精度を向上させている。アプリ単体で作成した点群データは、数cmの誤差が生じるが、地上レーザースキャナで測量した三次元出来形測量結果の3Dモデルと重ね合わせることで誤差を補正している。

出来形測定上必要となる3次元測量と簡易な3Dスキャンを組み合わせることで、3Dモデル上で配管埋設位置を確認できる資料を整理することができた。
