## 能越道舗装復旧工事の取組みと i-Construction 技術の活用

世紀東急工業(株) 技術部建設 DX グループ 呉 澤南

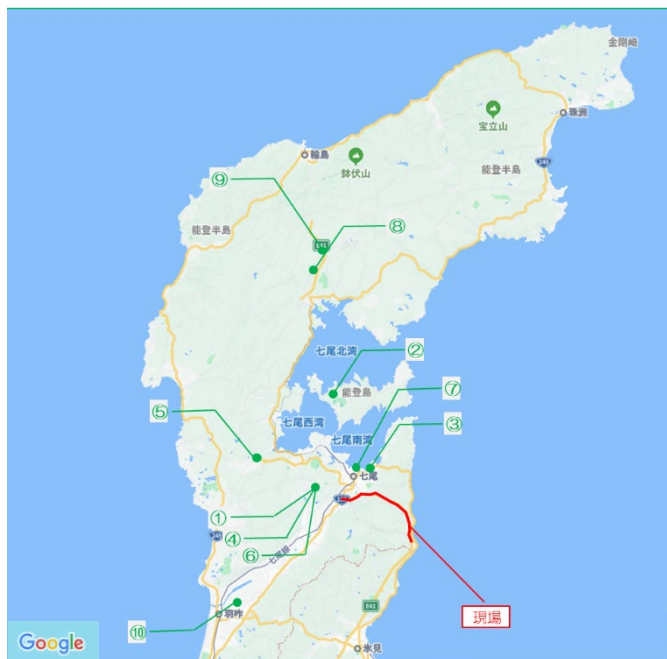
図1：近隣再生プラント10社

特定建設資材の再資源化について、アスファルト廃材（以下、As 廃材）の受入れ可否を近隣再生プラント 10 社へ照会を行ったところ、夜間で数量制限なしで受入れ可能な再生プラントはなかった。

よって夜間作業で発生する As 廃材については、関係各所と協議し、特別に許可を得た上で、現場近隣に仮置きヤードを設け、仮置きを行い、改めて昼間作業にて再生プラントへ搬出する計画とした。使用するプラントについては夜間受入れ数量が制限されるため、日々の受入れ可能数量を事前に確認し、受入れ可能数量については仮置きを行わず、直接搬出とした。

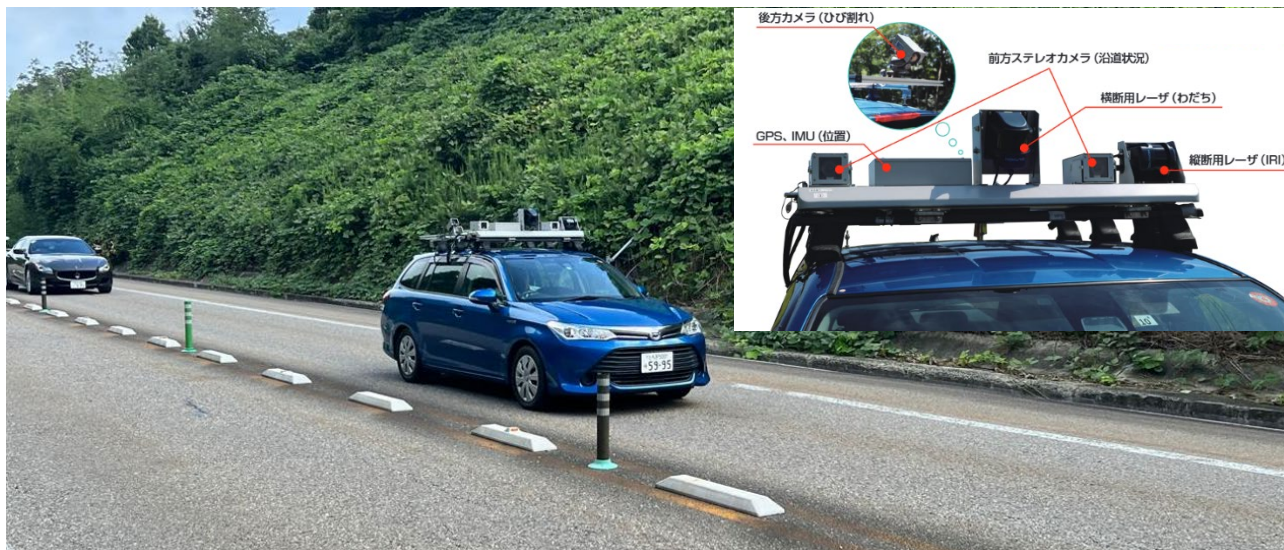
写真 1：路面性状測定車測定の様子

従来、既設路面の平坦性計測においては、3m プロフィールメータなどの計測機器を移動しながら平坦性を計測することが一般的である。本工事では事前調査区間が広範囲であったため測定ユニットを搭載した自社開発の路面性状測定車を自走させ、路面の状況を測定し、測定結果を基に舗装補修の施工範囲と施工方法を選定した。

交通規制を行わずに測定が可能のため、省人化や計測時間短縮を実現させ、安全性の向上に繋げる事ができた。

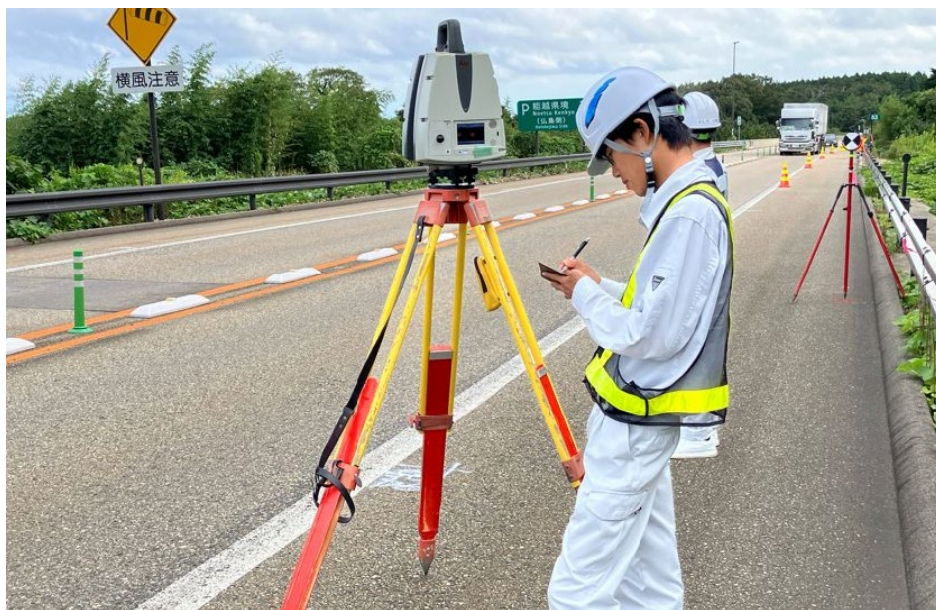
写真 2：路肩部規制による 3 次元測量

能越自動車道は高規格幹線道路であるため、通行止めによる測量作業が困難である。それを解決するため、地上型レーザースキャナと UAV 無人飛行機と組み合わせた 3 次元計測技術を用いた測量技術を活用した。路肩部規制の方法を用いることで、災害復旧の基幹となる能越自動車道を止めずに測量作業ができ、大規模な交通渋滞を防ぐことが出来た。

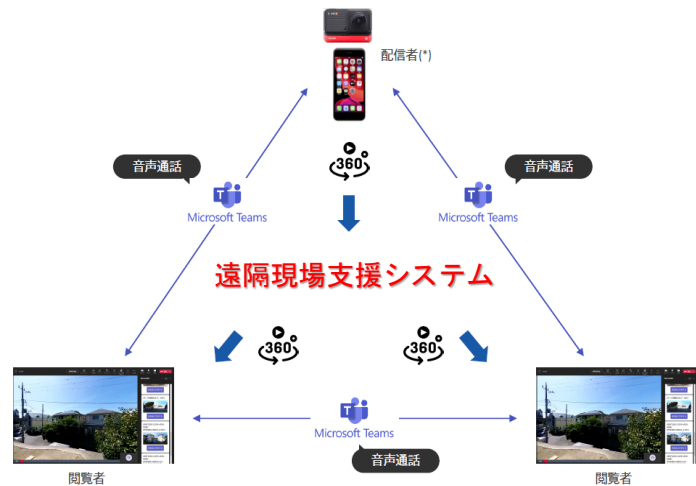
図 4 : 360 度カメラによる遠隔臨場の利用イメージ

本現場では市販の 360 度カメラと組合せた遠隔現場支援システムで、360 度映像のリアルタイム配信技術を会議ソフト teams のベースに、検査・立会いなどの用途に利用した。また、360 度動画を共同閲覧する機能や、360 度画像を位置情報×時系列で蓄積する機能を活用し、受発注者間の情報交換がスムーズに行えた。
